Alerta de Seguridad

De la Asociación Internacional de Contratistas de Perforación (IADC)

ALERTA 07 - 32

MALA COMUNICACIÓN RESULTA EN AMAGO

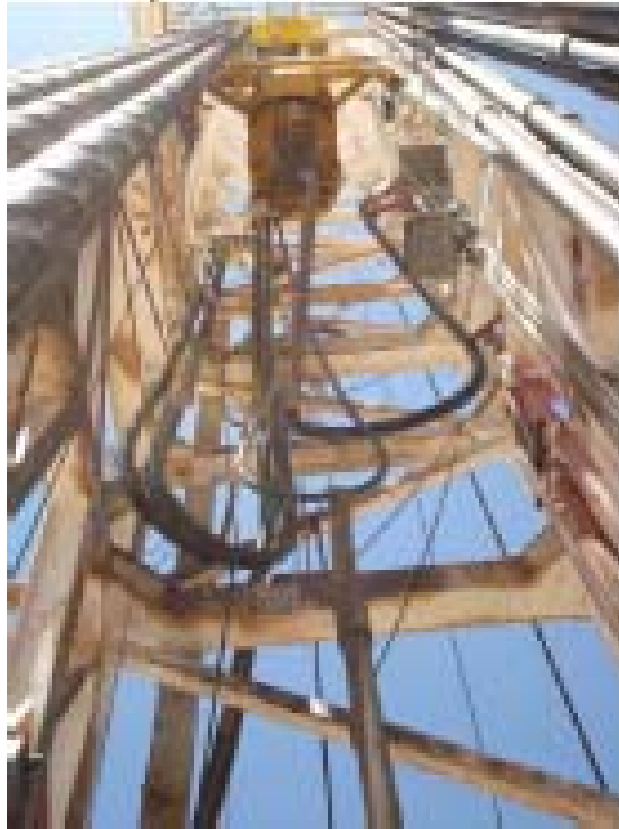
La cuadrilla instalaba en el pozo un 'stinger' de 3-1/2 pulgadas (8,9 cm.) para cementación con tubería de perforación de 5 pulgadas (12,7 cm.). Se calculó la cantidad de tubos a ser instalados y éstos fueron colocados en la tarima de tuberías. Mientras se verificaba la cantidad, se dieron cuenta que sobraba un tramo de la tubería. El tramo se rodó de la tarima al piso, y se informó al Operador del Montacargas para que se lo llevara. Por algún motivo no se llevó el tramo de tubería y el Asistente de Perforación pensó que se había caído de la tarima por su propia cuenta. Se colocó nuevamente el tramo de tubería sobre la tarima. El Perforador continuó instalando la tubería en el pozo y llegó a tocar el fondo del pozo. La tubería se dobló y se rompió.

- Había un exceso de tubería identificada y puesta a disponibilidad en la tarima de tubería para la tarea a realizarse.
- El Perforador debería saber la profundidad de la broca de la tubería en todo momento cuando se acerca a una distancia de 100 pies (30,5 m.) del fondo del pozo o de la profundidad prevista para el asentamiento.
- El Perforador no siguió el procedimiento estándar de operación para el uso adecuado del equipo mediante la operación a baja velocidad y observación cuidadosa del indicador de peso cuando se está a pocos tramos de alcanzar el fondo del pozo.

- El Gerente del Equipo de Perforación y el Jefe de la Cuadrilla de Perforación deben ambos asegurar que se realiza un traspaso correcto y que se comentan los temas operacionales en curso con la cuadrilla ingresante cuando se realizan los cambios de turno.
- Se necesita mejor supervisión e instrucción por parte del Gerente del Equipo de Perforación y del Jefe de la Cuadrilla ya que las cuadrillas poseen poca experiencia y están aún en etapa de aprendizaje.
- Aunque el Perforador estaba entrenado en el manejo del equipo, se requiere de entrenamiento adicional para asegurar una operación efectiva en intervalos específicos tales como la instalación de tubería cuando se acerca al fondo del pozo o en cercanías al punto de asentamiento de la herramienta. La tubería debe instalarse lentamente y prestando mucha atención al indicador de peso por si acaso la medición de la tubería tuviera errores.
