Alerta de Seguridad

ALERTA 11 – 09

MALACATE DE PISO DE PERFORACIÓN MONTADO INCORRECTAMENTE RESULTA EN AMAGO DE ALTO POTENCIAL

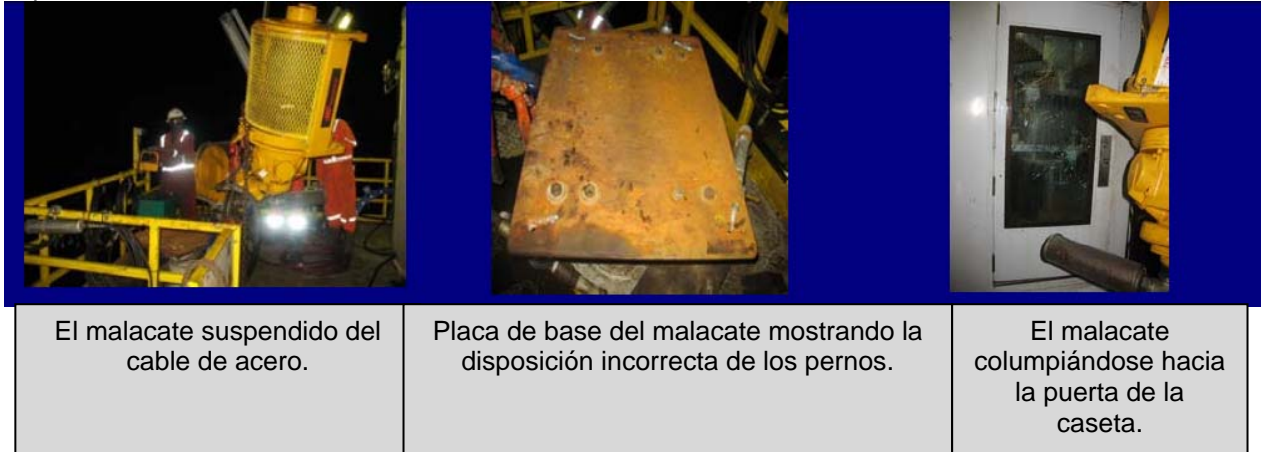
El malacate suspendido del cable de acero.

Placa de base del malacate mostrando la disposición incorrecta de los pernos.

El malacate columpiándose hacia la puerta de la caseta.

- La base original del malacate no tenía el mismo diseño o disposición de pernos que la placa base de sujeción y tuvo que ser modificada antes del uso. (Los orificios estaban desalineados).
- Falla al no reconocer que la situación requería controles de acuerdo con el proceso de Gestión de Cambio o MOC (del inglés *Management of Change*).
- Los pernos utilizados para asegurar el malacate a la base eran de tamaño demasiado pequeño y fallaron bajo carga.
- No hubo registro de una inspección posterior a la modificación y no se realizó una prueba bajo carga.
- El equipo que participó en la instalación no tenía el personal correcto.

- Revisar todos los equipos de levantamiento antes del uso, buscando daños o fallas mecánicas potenciales.
- Seguir el procedimiento de Gestión de Cambio para planear el alcance del trabajo y determinar quienes deben estar involucrados en cada fase.
- Las renovaciones y modificaciones a los equipos deben ser verificados por el Gerente de Instalaciones Costas Afuera, el Supervisor de Mantenimiento y el oficial encargado de Calidad, Seguridad y Medio Ambiente, por lo menos. (Se debe incluir el Jefe de Turno para equipos de perforación y el Ingeniero de Barcasas (*Barge Engineer*) cuando se trata de equipos marinos).
- Cualquier equipo que soportará cargas debe ser probado hasta el SWL (Carga de Trabajo Segura, del inglés *Safe Working Load*) antes de ser usado.
