Alerta de Seguridad

ALERTA 11 – 20

LÍNEA DE PERFORACIÓN SE SUELTA DE AGARRADERA TIPO “VÍBORA” PARA CABLE DE ACERO DURANTE ENHEBRADO DE POLEAS

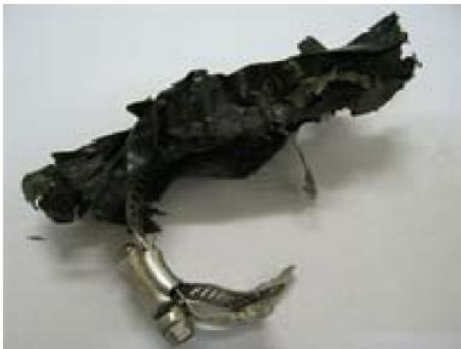
Cinta y grapa

- **Falla de la grapa para manguera:** Cuando la cinta que recubría las grapas para mangueras se quitó después del incidente, dos de las grapas tenían rota la banda. Mientras se guiaba la línea a través de las poleas de la polea viajera, es posible que la grapa, de mayor diámetro, pudiera quedarse atascada pasando por las poleas de menor diámetro. El fabricante de la agarradera tipo víbora recomienda utilizar zunchos o cinta para asegurar la agarradera. También mencionan la opción de emplear un clavo a través del extremo de la agarradera, doblando los extremos para fijarlo.

- Se instruyó al personal de los equipos de perforación para seguir el procedimiento del fabricante de la agarradera tipo víbora y emplear la “Grapa Tipo *Band It®*” para que se utilice el método preferido para asegurar la agarradera tipo víbora.
- Distribuyó un alerta de seguridad interna a todos los equipos de perforación para que todos estén conscientes de los riesgos de utilizar una agarradera tipo víbora con una línea que tenga una capa de aceite o de grasa.
- Reforzó en todos los equipos de perforación la necesidad de seguir los procedimientos estándar de operación para que todos los pasos acordados y necesarios en un trabajo sean conocidos y comunicados.

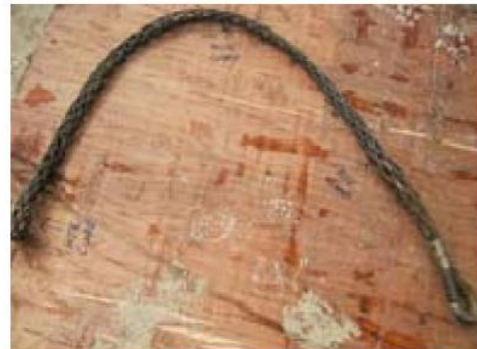
Agarradera tipo víbora.

- **No cumplir con el procedimiento:** Existe un procedimiento para la “Instalación y empleo de la Agarradera Tipo Víbora *Lewis*”. Un paso en el procedimiento es “asegurar que el cable esté limpio y libre de grasa y aceite en las zonas que se cargarán en la agarradera tipo víbora”. El procedimiento de fabricación indica: “La agarradera no puede agarrar una línea con aceite, no importa la fuerza que se **Las Acciones Correctivas indicadas en este Alerta son las acciones de una compañía para resolver el incidente y no reflejan necesariamente la postura de la IADC o el Comité de HS&E del IADC.**”

- **No se identificó el riesgo:** Esta tarea ha sido llevada a cabo en repetidas ocasiones por la cuadrilla, pero la diferencia se hallaba en que la línea era nueva y estaba recubierta con un preservativo de tipo aceitoso. Ninguna de las personas con quien se conversara durante la investigación era consciente de que era crítica la limpieza de la línea.
