Alerta de Seguridad

De la Asociación Internacional de Contratistas de Perforación (IADC)

ALERTA 08-11

USO INADECUADO DE ELEVADORES CON ENSAMBLE DE MANDO SUPERIOR (*TOP DRIVE ASSEMBLY*)

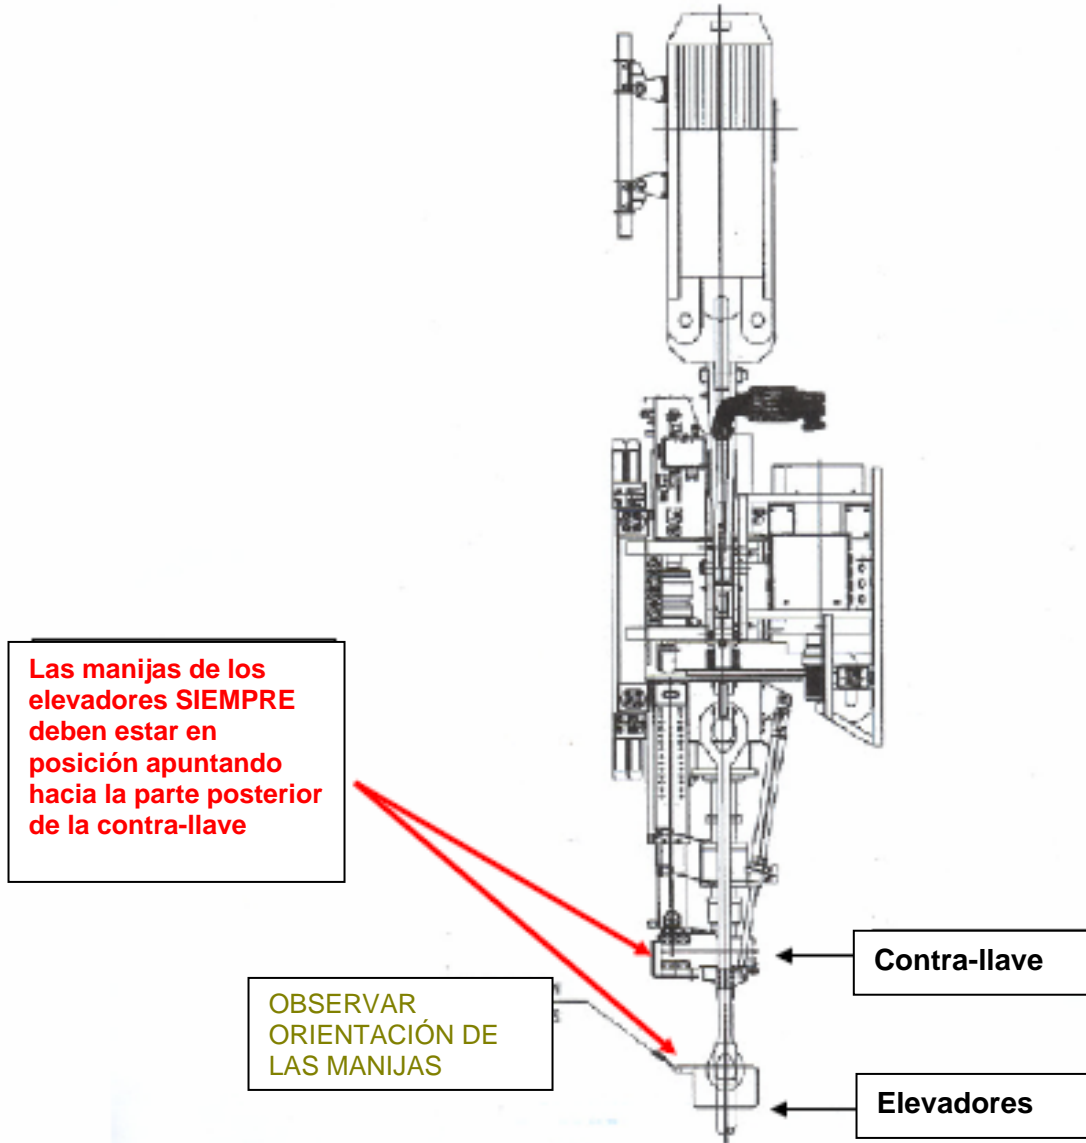
Figura 3.2

Disposición de los Elevadores
