# Alerta de Seguridad

De la Asociación Internacional de Contratistas de Perforación (IADC)

ALERTA 08 – 41

## AMAGO DE INCIDENTE – TUBERÍA DE REVESTIMIENTO CAE DEBIDO A QUE LOS ELEVADORES NO SE CIERRAN CORRECTAMENTE

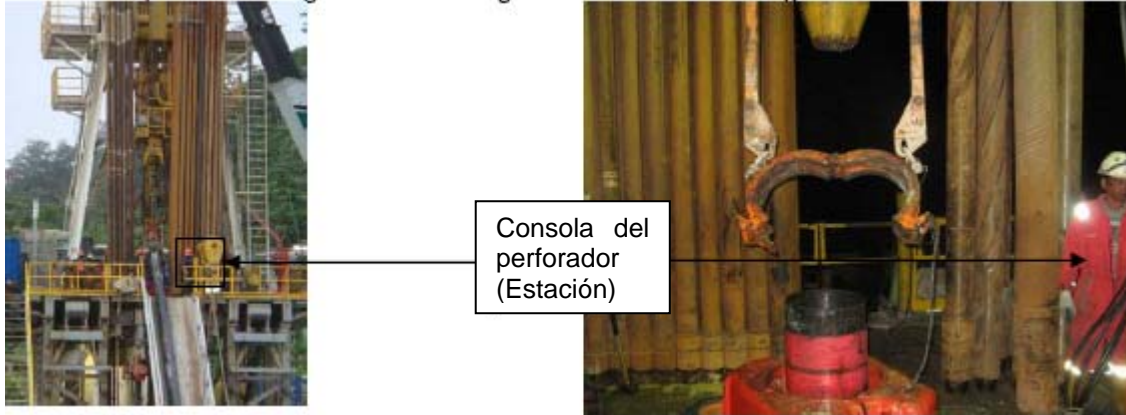
La inspección de los elevadores luego del incidente reveló que los elevadores **no fallaron** y que la causa del incidente fue un error humano. El equipo investigador estableció que los elevadores *SJE* estaban parcialmente cerrados. Esto dejó el suficiente espacio para que el pasador fuera colocado detrás del dispositivo del cerrojo, en lugar de la posición correcta delante del dispositivo cerrojo, donde actuaría como un pasador de retención de seguridad. El pasador de seguridad todavía se hallaba colocado después del incidente. El trabajador que cerraba los elevadores en el piso de perforación no supo que los elevadores estaban parcialmente cerrados.

- No es posible que se abra el cerrojo de los elevadores para tubería de revestimiento si éste se ha cerrado correctamente y se ha utilizado el pasador. Es posible cerrar los elevadores de manera parcial, dejando el lugar suficiente que permita colocar el pasador de seguridad por detrás del cerrojo.

- El equipo de perforación no estaba equipado con un dispositivo de seguridad de segunda instancia (por ejemplo, una barra de tope en la base de la puerta en “V”) para evitar que le tramo de tubería de revestimiento pudiera deslizarse por la puerta en “V” y por la rampa como ocurrió en este caso.

- Los elevadores para tubería de revestimiento fueron reemplazados por un tipo diferente que se considera posee un mejor dispositivo de cerrojo. El pasador atraviesa el cerrojo – no se coloca por delante.

- Se incluirá un diseño para un dispositivo de tope, con la aprobación de la Gerencia, el cual cuando sea fabricado y montado, evitará el desplazamiento descontrolado de la tubería por la rampa en el caso en que haya una falla de los elevadores o un error humano.
