Alerta de Seguridad

ALERTA 10 – 23

REPARACIÓN DE BOMBA CENTRÍFUGA RESULTA EN AMAGO DE INCIDENTE

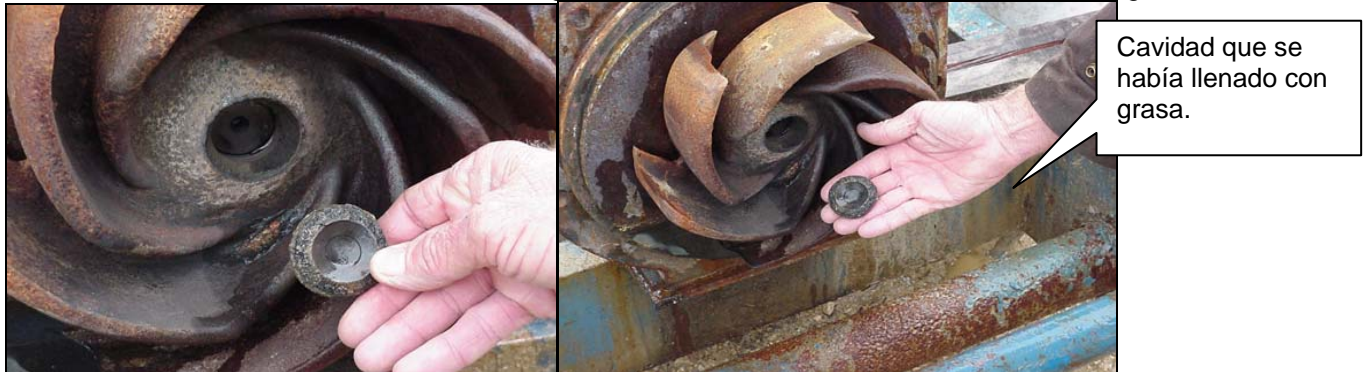
- Se había utilizado grasa para lubricar la rosca del impulsor. Esta grasa se expandió debido al calor de un soplete de soldadura. Debido a que no existía manera para que se aliviara la presión, resultó una explosión y el centro del impulsor se convirtió en un misil.

Proyectil proveniente del centro del impulsor orificio de de fundición. centrode esta cavidad del

utilizando calor.

¡Peligro Extremo de Explosión

- Este incidente resalta el hecho de que muchos de nosotros desconocemos los aspectos técnicos de las bombas centrífugas y de su diseño.
- **¡No calentar el impulsor para quitarlo salvo que se haya perforado primero un orificio de alivio!**
- Este incidente fue reportado al fabricante y éstos enviarán un representante para comentar los aspectos técnicos del equipo.
- Los trabajadores deben incluir (reparar) los boletines de seguridad de los equipos relacionados con las tareas a realizarse en las reuniones de seguridad previas al trabajo y en los Análisis de Seguridad de la

Acción Correctiva Recomendada: Perforar un 1/8 de pulgada (0,125 cm) en el

impulsor antes de intentar su remoción
