Alerta de Seguridad

ALERTA 04 - 41

OPERADOR DE LA TORRE JALADO DE LA PLATAFORMA

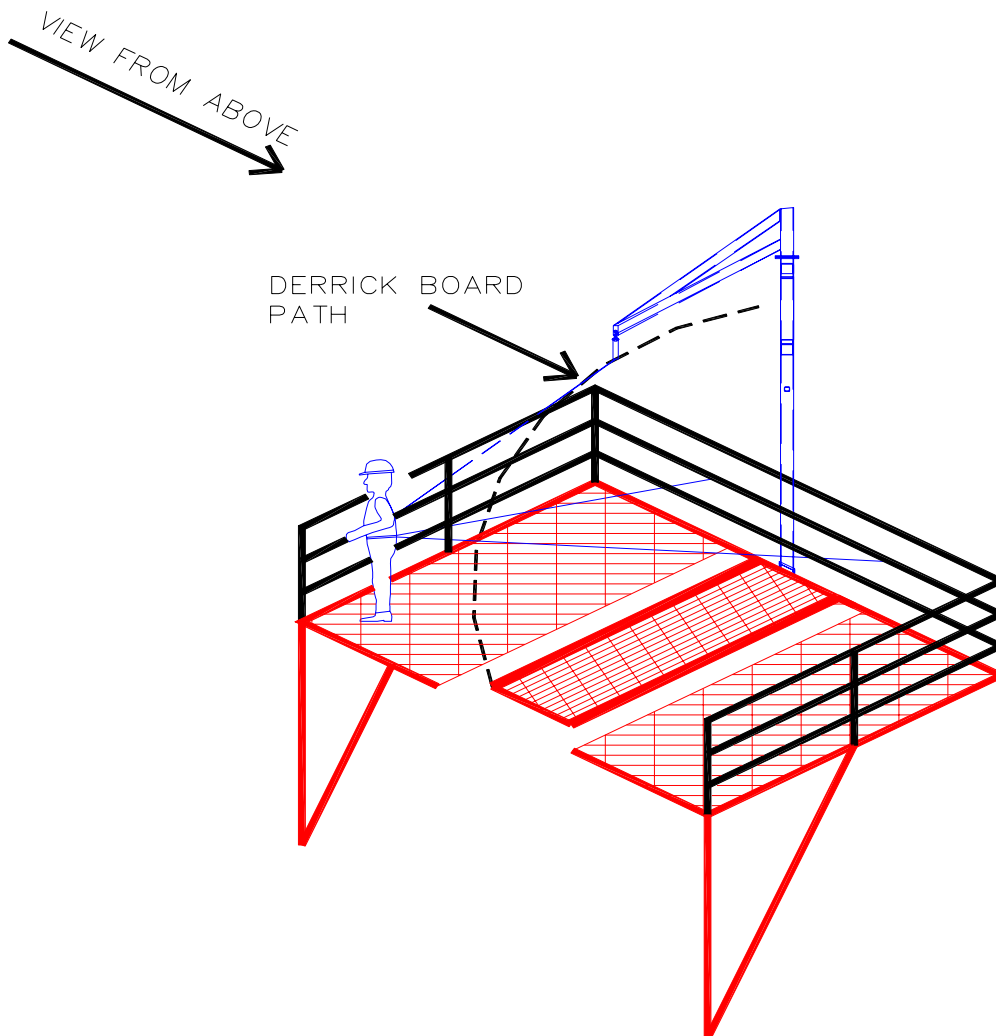
Vista de la plataforma de la torre y de la cuerda de seguridad retráctil involucradas en este incidente.

Top arrow: VISTO DESDE ARRIBA

Bottom arrow: RECORRIDO DE LA PLATAFORMA DE LA TORRE
