Alerta de Seguridad

De la Asociación Internacional de Contratistas de Perforación (IADC)

ALERTA 05 - 20

BUJES PRINCIPALES SE ASIENTAN EN EL DEDO DEL PIE DE LA PERSONA LESIONADA - LTI

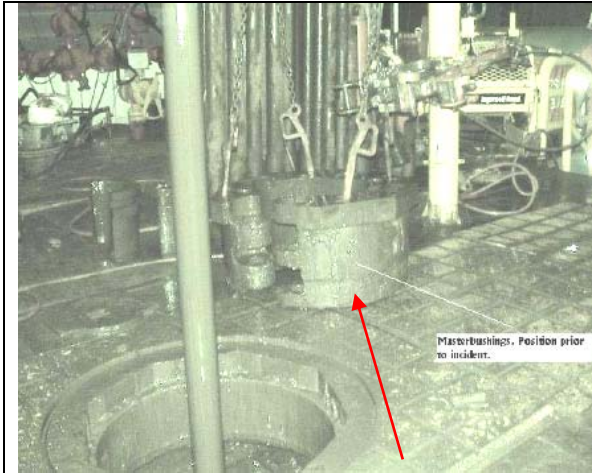
Posición de los bujes anteriormente al accidente

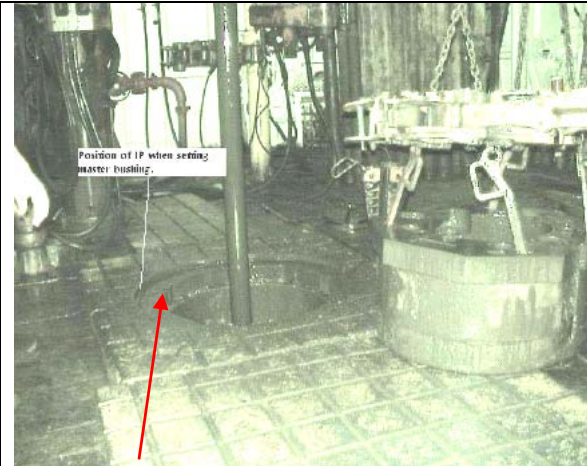
Posición del pie de la persona lesionada
