Alerta de Seguridad

ALERTA 05 – 32

AMAGO – OBJETOS CAÍDOS – INSERTOS NO ASEGURADOS EN RISER (TUBERÍA ASCENDENTE) PARA USO MARINO

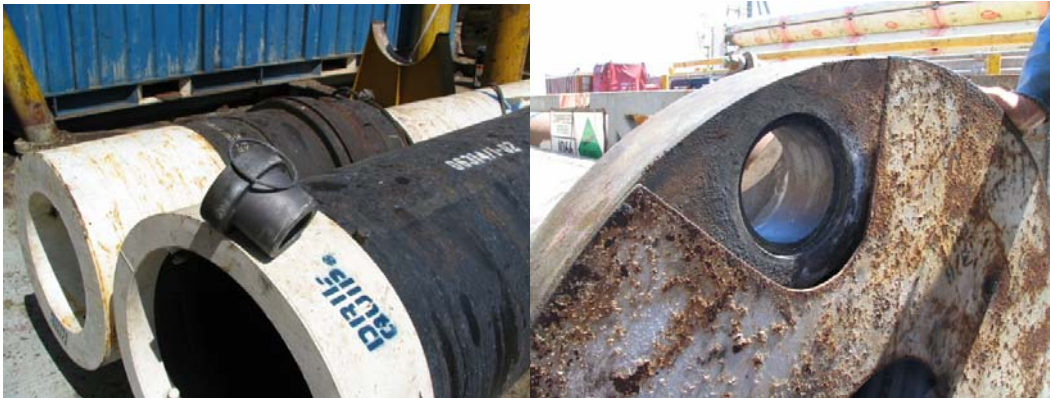
Los insertos, que pesaban 23 libras (10,5 kg), deben estar sujetos en su lugar por medio de *circlips* (grapas circulares de retención para uso interno). Cuando se ensamblan los tramos del *riser*, los pernos del *riser* se enroscan en los insertos, uniendo los tramos entre sí. Los tramos del *riser* habían recibido recientemente una inspección anual tipo MPI (Inspección de Partículas Magnéticas), realizado por un inspector de un tercero. Los insertos y los *circlips* fueron desmontados para la inspección. Los insertos se instalaron nuevamente, luego se colocó en su lugar el protector del *riser*. El *riser* no fue inspeccionado antes de ser levantado desde la cubierta hasta la rampa debido a que el *riser* fue llevado directamente desde la estiba del *riser* hasta la rampa empleando la grúa de pórtico. Al realizarse otra inspección, se descubrió que los cuatro insertos restantes no tenían instalados los *circlips* para sujetarlos en su lugar.

1. Durante la inspección del *riser*, el supervisor estaba involucrado con y supervisando varias tareas al mismo tiempo.
2. Hubo una falla en la comunicación o falta de información entre los hombres que limpiaban e inspeccionaban el *riser* y el individuo o individuos que reinstalaban los insertos en el momento de realizarse la inspección.
3. El Análisis de Seguridad de las Tareas (JSA) para levantar e instalar el *riser* no indicaba que los insertos deben revisarse para cerciorarse de que estén asegurados antes de levantar cada tramo de la rampa.
4. La cuadrilla de perforación pensó que los insertos estaban asegurados y por lo tanto no las inspeccionaron antes de levantar el *riser* desde la rampa.

1. Revisar el JSA para la instalación del *riser* para que incluya la inspección sobre la rampa de todos los insertos para verificar que los *circlips* han sido instalados y que los insertos están asegurados.
2. Revisar el plan de mantenimiento para la inspección MPI anual de los insertos del *riser* de manera que incluya una lista de verificaciones con el requisito de la aprobación por parte de una persona responsable, que puede ser el Gerente de Instalación Costa Afuera (OIM) o el Ingeniero Submarino, para indicar que los *circlips* han sido instalados para cada tramo del *riser*.
3. Asegurar que los supervisores no estén sobrecargados de trabajo, y si lo están, agregar un apoyo a la supervisión para asegurar que se provea el nivel adecuado de supervisión en las tareas.
