Alerta de Seguridad

De la Asociación Internacional de Contratistas de Perforación (IADC)

ALERTA 05 - 06

FALLA DE GANCHO DE SEGURIDAD – CORROSIÓN QUÍMICA

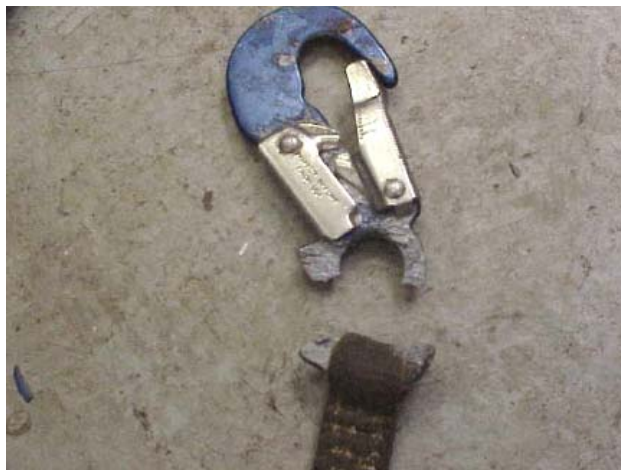
Mientras se limpiaba e inspeccionaba la caja de herramientas atada, un Operador del Piso observó que había corrosión en uno de los ganchos de seguridad fijados a la línea de seguridad. Luego de una investigación más profunda se halló que varios ganchos de seguridad se habían hinchado hasta el doble de su tamaño normal y se habían deteriorado hasta el punto de poder quebrarlos con la mano.

Los ganchos de seguridad fueron enviados al laboratorio para ser probados. Los resultados demostraron que la corrosión había sido producida por cloruro de calcio. El cloruro de calcio se empleó en el equipo de perforación en un trabajo de terminación del pozo con una anterioridad de varios turnos antes de notarse el daño.

1. Se instruyó al personal de los equipos de perforación para que inspeccionaran de forma inmediata todas las herramientas atadas y retirar del servicio cualquier herramienta que pudiera estar dañada.

1. En el caso de que se deba reemplazar alguna herramienta ahora o en el futuro, asegurar que esté equipada con ganchos de seguridad de acero inoxidable.
2. Mantener a todas los ganchos y herramientas de aluminio alejados del cloruro de calcio. Si algún gancho de seguridad o herramienta entra en contacto con el producto químico, lavarlo inmediatamente con un detergente suave y enjuagar abundantemente.
3. Inspeccionar las herramientas atadas, líneas de seguridad y ganchos de seguridad a intervalos regulares.
