Alerta de Seguridad

De la Asociación Internacional de Contratistas de Perforación (IADC)

ALERTA 07 - 26

VAPOR EN BARRIL CON MATERIAL CÁUSTICO / CORTE CON ACETILENO RESULTA EN LESIÓN

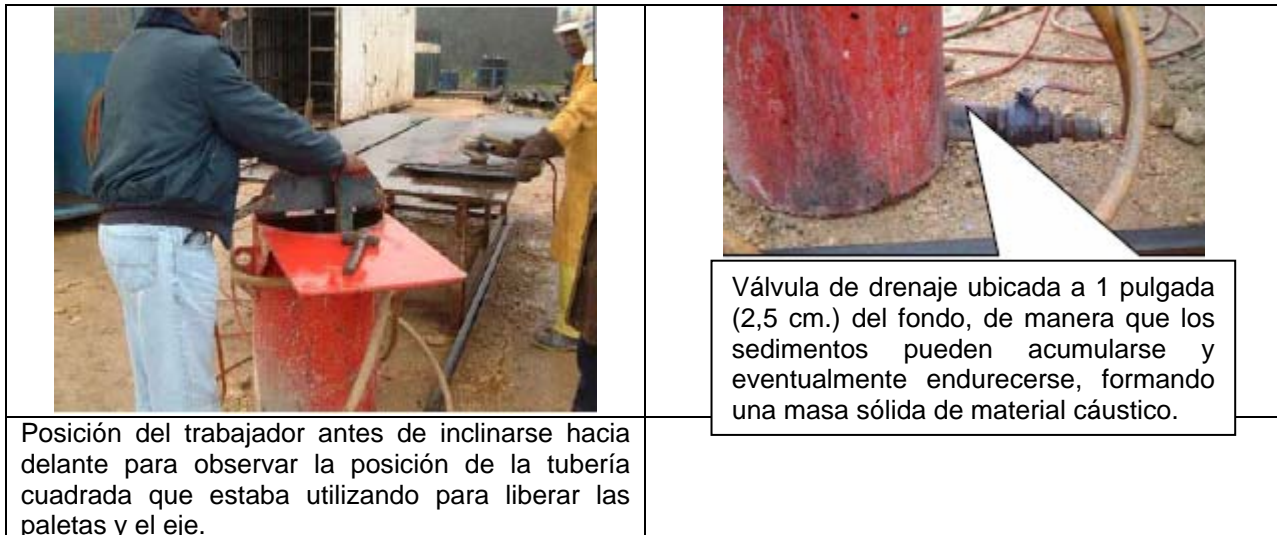
Un barril para material cáustico requería de una reparación debido a que se trabara una paleta de mezclado. El barril fue enjuagado durante 30 minutos, luego drenado y enviado al Área de trabajos en caliente para su reparación. El soldador cortó una ventana de acceso rectangular para alcanzar el eje y las paletas en el fondo y observó la existencia de una acumulación endurecida de 2 pulgadas (5 cm.) de espesor del material cáustico en el fondo del barril. El soldador supuso que ésta era la causa de que se trabara la paleta y utilizó un pequeño pedazo de tubería de sección cuadrada para mover las paletas. Cuando se inclinó para observar el interior del barril, un vapor se escapó del orificio de observación y cubrió las partes desprotegidas de la parte superior de su cara.

El diseño del barril no permitía el drenado completo y al parecer se había acumulado en la base una masa de material cáustico endurecida, debido a mala limpieza del barril después de cada uso. Luego de cortar el barril se pudo observar el riesgo aunque éste no fue correctamente identificado y la operación continuó. Después de la exposición al vapor, el empleado no pasó suficiente tiempo en el lugar limpiándose la cara. Luego de ir hasta el médico, el paciente fue informado que debía regresar a la Estación de lavado de ojos, lo cual aumentó en dos minutos más el contacto con el producto cáustico. El médico en el sitio creía que el agua para el lavado de la piel necesitaba un agente neutralizante para ser efectivo y no entendía claramente lo efectivo que puede ser una irrigación inmediata y vigorosa para

Se llevó a cabo una reunión de seguridad con todos los miembros de la cuadrilla dentro de los 30 minutos de haber ocurrido los hechos para comentar lo ocurrido y los procedimientos correctos a seguir. Siempre deben seguirse los procedimientos correctos para cualquier proceso que se realiza. En este incidente la falla probablemente comenzó por no enjuagar correctamente con buena cantidad de agua al tanque con cáustico luego de cada uso. Se cuestionó el diseño del tanque y un posible cambio está siendo considerado en el cual se incluye una pendiente en el fondo hacia la válvula de drenaje. Un Análisis de Seguridad de las Tareas (JSA) completado correctamente podría también haber reconocido el riesgo no tan común de los vapores cáusticos emanados del proceso de corte, e incluido recomendaciones para eliminar o reducir este posible riesgo. Los productos químicos deben ser considerados como una fuente de energía cuando se prepara un JSA y cualquier riesgo asociado con los mismos debe ser repasado y reconocido. El personal del equipo de perforación deberá completar un entrenamiento adicional sobre el tema de identificación de riesgos y la eliminación de los mismos antes de continuar con una tarea. Los Ingenieros de lodo presentes en los sitios de perforación deben ser consultados acerca de los efectos de los productos químicos que se hallan presentes en el lugar y repasar procedimientos de respuesta para que no sucedan demoras en el tratamiento.

También, el personal debe conocer y seguir los procedimientos correctos para el trabajo y para las emergencias, para mantener al mínimo las lesiones a ellos mismos y a los demás. Todas las emergencias en el lugar deberán pasar por la cadena de mando correcta para el lugar y toda esta información debe ser tratada durante la Orientación inicial para el Sitio del equipo de perforación.
