Alerta de Seguridad

De la Asociación Internacional de Contratistas de Perforación (IADC)

ALERTA 08 – 09

CARGA SIN ASEGURAR RESULTA EN EMPLEADO LESIONADO

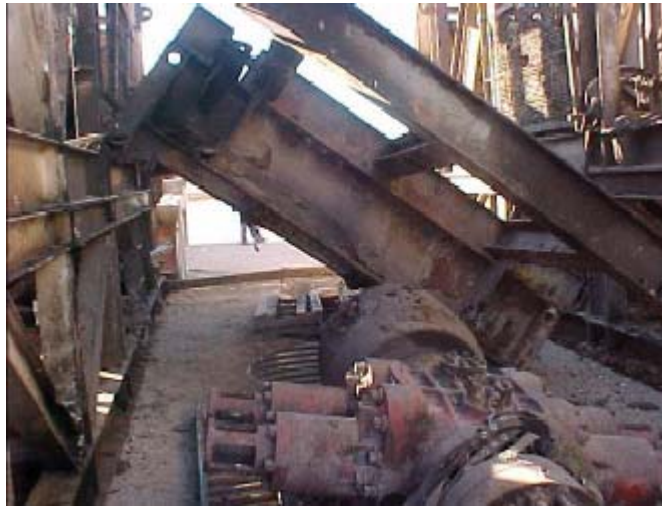
Cuadrillas de perforación utilizaban camiones y una grúa en el proceso de montar un equipo de perforación. Se colocaron las subestructuras suplementarias y se colocaron por encima las subestructuras superiores. La grúa colocó en su lugar la primera barra separadora de la subestructura; sin embargo, la barra separadora no se asentó correctamente en las orejas para los pasadores de la subestructura. En este momento se desenganchó la línea de la grúa de la barra separadora. Esta acción dio como resultado una carga elevada (es decir, la barra separadora) que no estaba asegurada. No está claro quien dio la instrucción al asistente del operador de la grúa para que desconectara la grúa de la barra separadora. Un camión con poste grúa (*gin truck*) fue enganchado a un lado de la subestructura, del lado del perforador, en la parte inferior y a un lado del gancho de carga. Cuando el camión grúa levantó la subestructura, ésta se separó más de lo esperado, dejando que se cayera la barra separadora de la subestructura y al piso. Dos empleados se hallaban en el piso debajo de la barra separadora cuando cayó. Estaban mirando hacia arriba para ver qué debía hacerse para permitir que la barra separadora se acomodara y así poder colocar los pasadores. Uno de los empleados pudo alejarse del peligro. El otro empleado fue golpeado por la barra separadora y empujado hacia el sótano del pozo, causándole heridas graves. No se había colocado una cubierta sobre el sótano.

Hubo falla en no seguir los procedimientos detallados en el “Manual de Procedimientos para Trabajo Seguro” (*Safe Work Procedures Handbook*). El manual de la compañía indica que **“Todo el personal debe alejarse de cualquier trabajo realizado en altura”**.

1. No se desenganchará una carga suspendida hasta que ésta ha sido asegurada. La aprobación para desenganchar debe ser dada por el supervisor a cargo de la operación.

2. Los pasadores superiores deben ser los primeros en instalarse. Esto asegurará la carga antes de instalar los pasadores inferiores desde abajo.
3. El supervisor para los camiones de la compañía, el gerente del equipo de perforación o el perforador debería estar supervisando el montaje de la subestructura. Uno de estos supervisores es responsable de **TODOS** los aspectos del trabajo, incluyendo la autorización para desenganchar la carga.

4. Debe colocarse una cubierta para el sótano del pozo antes de comenzar el ensamble de la subestructura.
5. Estos incidentes continuarán ocurriendo hasta que sepamos **DETENERNOS Y PENSAR**.
