Alerta de Seguridad

De la Asociación Internacional de Contratistas de Perforación (IADC)

ALERTA 04 – 28

INCIDENTES CON ELEVADORES DE COMPUERTA LATERAL

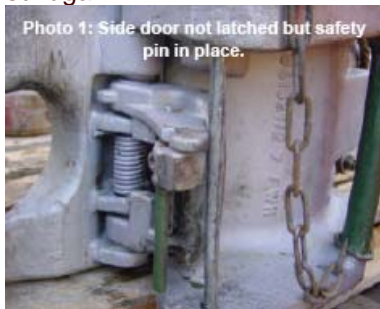
Incidente 1:

La cuadrilla de perforación falló en no asegurar que la traba estuviera correctamente cerrada antes de colocar el pasador de seguridad. El pasador de seguridad se hallaba en el orificio correcto, sin embargo había sido colocado del lado equivocado de la manija de la traba (ver fotografía 1).

Fotografía 1: La compuerta lateral no está trabada pero el pasador de seguridad está en su lugar.

1. Contactarse con el fabricante de los elevadores con el fin de modificar el diseño actual para mejorar más la seguridad de las herramientas.
2. Hasta que se puedan realizar las modificaciones, notificar a todo el personal de las cuadrillas para asegurar que la traba esté completamente cerrada antes de introducir el pasador de seguridad.
3. Colocar cartelillos autoadhesivos de advertencia en los elevadores.

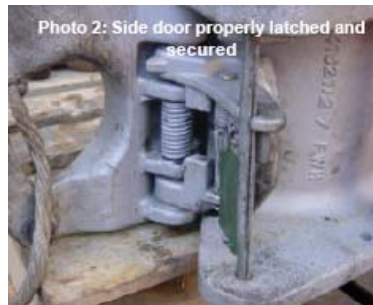
Incidente 1:

Fotografía 2: Compuerta lateral trabada correctamente y asegurada.

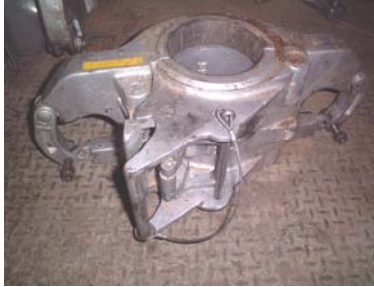
Incidente 2:

El pasador de seguridad está colocado, pero los elevadores pueden abrirse con un movimiento de torsión.

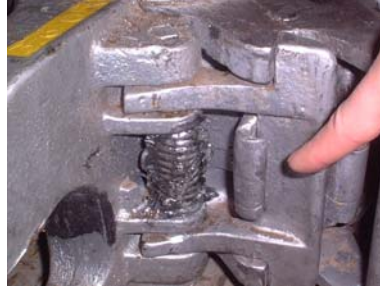
Incidente 2:

Como deben ser asegurados.
