Alerta de Seguridad

De la Asociación Internacional de Contratistas de Perforación (IADC)

ALERTA 06 - 03

AMAGO DE ELEVADO POTENCIAL / SE CAE TUBERÍA CORTA PARA LEVANTAR (SUB)

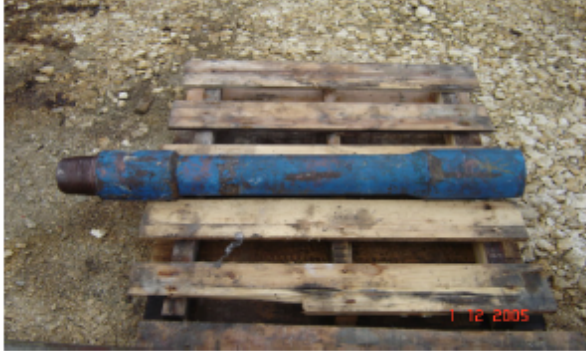
<p>1) El tramo corto para levantar que cayó al piso de perforación (55 Kq.).</p>

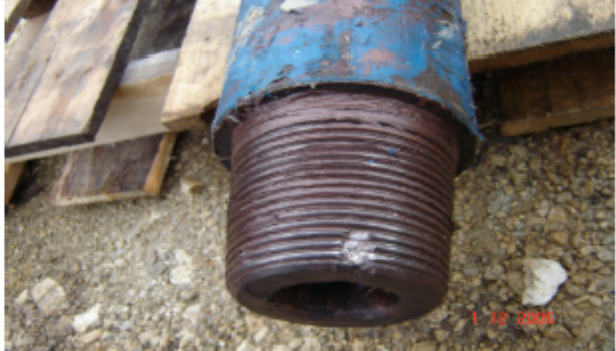
<p>2) Daños al tramo corto de tubería.</p>

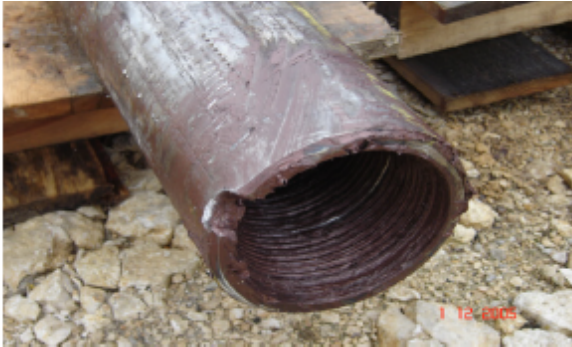
<p>3) Daños al extremo colgante del equipo MWD.</p>

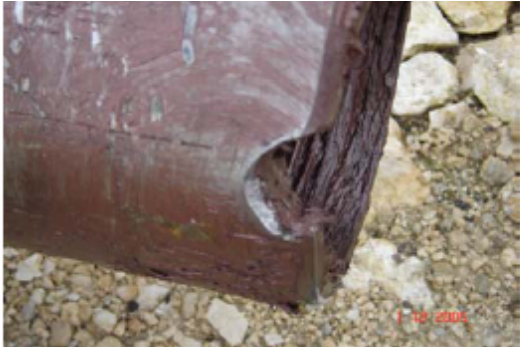
<p>4) Daños al extremo colgante del equipo MWD.</p>
