Alerta de Seguridad

De la Asociación Internacional de Contratistas de Perforación (IADC)

ALERTA 02-08

APAREJOS (RIGGING) INADECUADOS PROVOCAN PÉRDIDA DE UNA CARGA

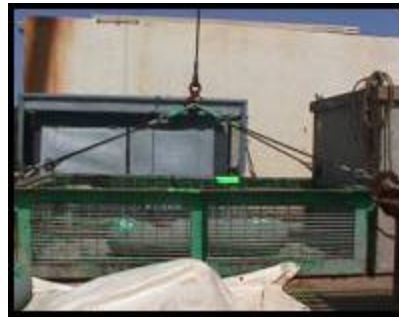
Mientras se levantaba una carga de una embarcación a la plataforma, el operador levantó una canasta con carga y procedió a girar la grúa alejándola de la embarcación. Mientras la canasta se columpiaba, la carga se desplazó repentinamente causando que el anillo O ubicado del lado del gancho donde se halla el cerrojo, pasara a través del cerrojo. Cuando el anillo pasó por el cerrojo, la eslinga de dos secciones se desenganchó del aguijón y un extremo de la canasta se cayó, provocando la caída al agua de parte de la carga. No hubo lesiones, pero se perdió parte de la carga.

Canasta de carga similar con ángulo de eslinga incorrecto.

ACCIÓN CORRECTIVA: Para resolver este incidente, esta compañía hizo lo siguiente:

- Utilizar eslingas de dos secciones cuando se levantan canastas para carga similares.
- Los operadores de las grúas y los aparejadores deberán siempre mantener un

ángulo mínimo de 60 grados entre la eslinga y la carga.

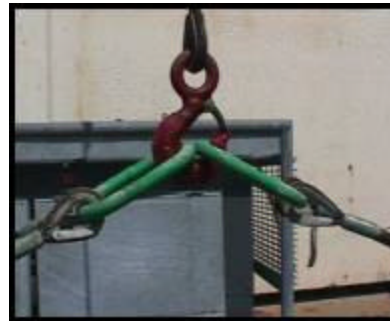
1. Las eslingas de la canasta de carga eran demasiado cortas para ser empleadas con un gancho de una sola punta, haciendo que la carga fuera inestable y que uno de los anillos pasara por el gancho.
2. No se mantuvo el ángulo mínimo recomendado (60 grados) entre la eslinga y la carga. De hecho, el ángulo era de aproximadamente 35 grados.
3. Los aparejadores del barco erraron al no detener el trabajo y utilizaron una mala técnica para el aparejado (gancho de un solo aguijón).
4. El operador de la grúa falló al no observar las técnicas de aparejado antes de comenzar a levantar la carga.

Punto de enganche similar con ángulo de eslinga incorrecto = riesgo
