**Elevador de casing no se engancha correctamente causando caída de junta de casing    ALERTA 3-20**

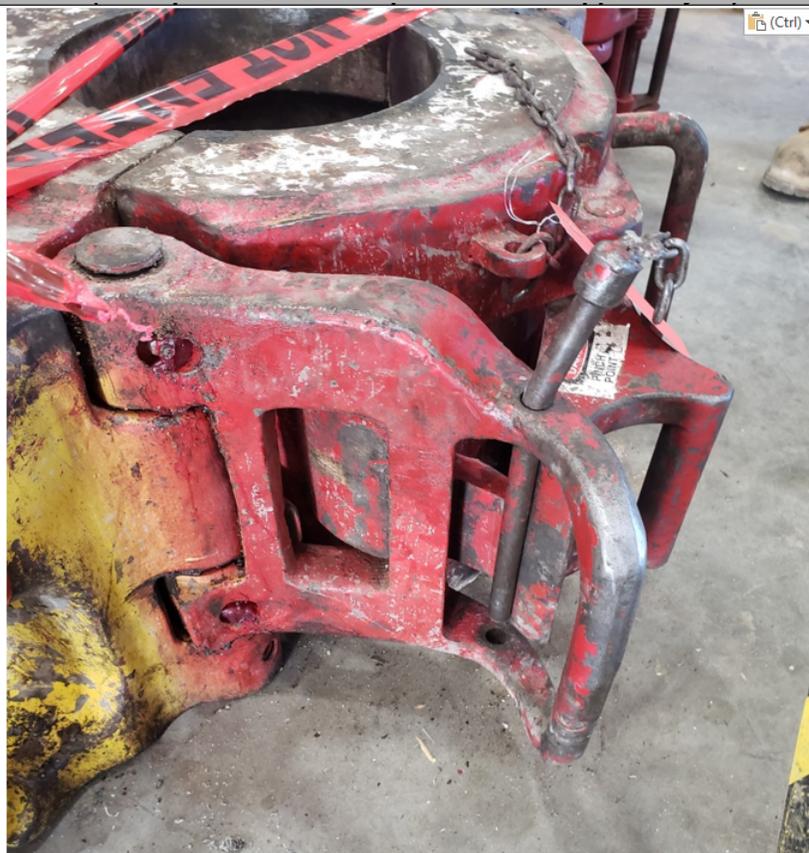
Mientras se corria casing, el pin en el elevador del casing fue insertado incorrectamente antes que la lengüeta se cerrara por completo. Esto permitió que el elevador se abriera inadvertidamente cuando se levantaba una junta de casing de 9 5/8" de la bandeja de manipulación de tubulares. La junta rebotó en la bandeja y cayó sobre los caballetes al lado de la pasarela. Nadie resultó herido, sin embargo, el potencial de lesiones graves y/o daños al equipo era muy alto..

Colocación incorrecta del pin  
(nota: el pin no fue doblado antes de la caída del objeto)

1. Este diseño de elevadores de casing permite insertar el pin sin que los elevadores se enganchen.
2. Confirme que la lengüeta esté completamente cerrada antes de instalar el pin.
3. Familiarice a los empleados con los procedimientos operativos y las advertencias del fabricante.

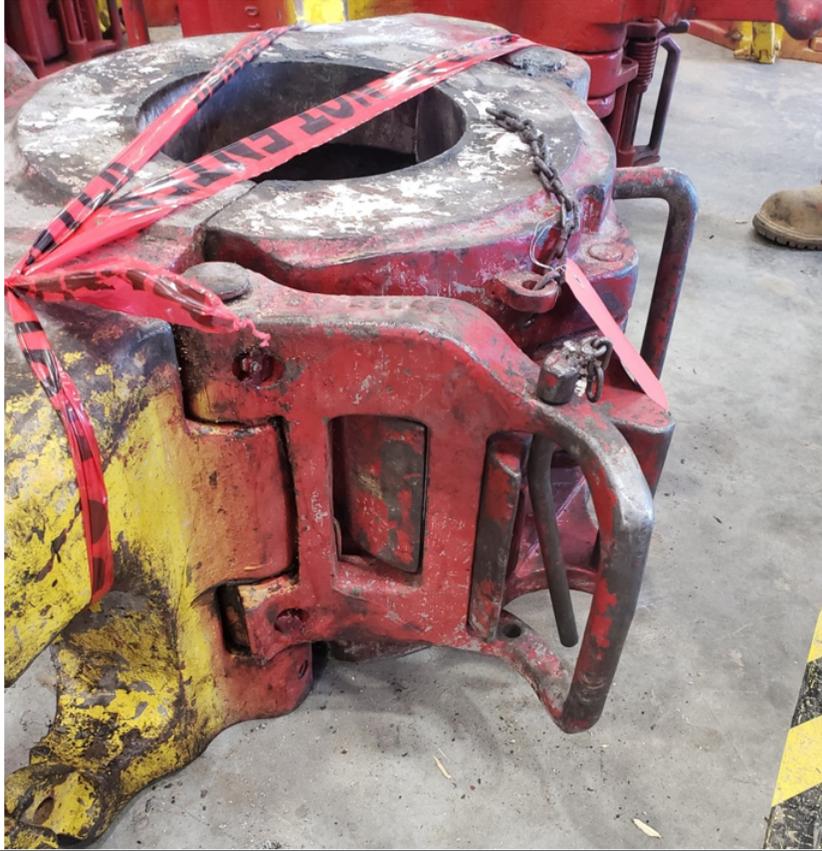
Colocación incorrecta del pin  
(nota: el pin no fue doblado antes de la caída del objeto)

1. El empleado de la cuadrilla de casing no sabía el elevador se enganchaba inadecuadamente, permitía que se instalara del pin y la puerta aún se abriera.
