# Alerta de Seguridad

ALERTA 12 - 04

## USO INDEBIDO DE UN GATO RESULTA EN LESIÓN DE UN DEDO

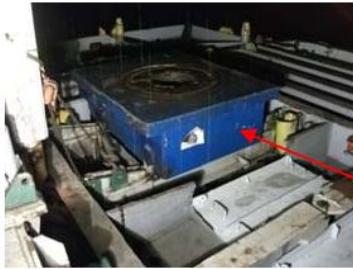
La operación que se llevaba a cabo era ajustar una mesa rotatoria en el piso de perforación para poder colocar unos pasadores de seguridad. Se estaba utilizando un gato hidráulico para mover la mesa rotatoria para alinearla correctamente. El gato hidráulico se resbaló de su posición bajo presión y golpeó al supervisor en la mano izquierda. Su mano y brazo izquierdo le golpearon luego en la cara como reacción causándole un moretón leve. El médico que se hallaba a bordo le aplicó suturas al dedo medio de la mano izquierda y vendó la lesión. No hubo evidencia de fractura en el dedo o en la cara.

El gato estaba colocado en esta área.

- Instruyó a los empleados a detener el trabajo cada vez que hay un cambio en el mismo;
- Recordó a los supervisores que no deben involucrarse en las tareas que han asignado a otros;
- Instruyó a los empleados a que reporten cualquier dificultad ingenieril / modificaciones sugeridas tan pronto como sea posible;
- Dio instrucciones para asegurar que la clínica y el equipo para traumatismos estén siempre completamente aprovisionados y recordó a los empleados que el médico no utiliza suturas sin primero avisar al Gerente de Instalaciones Costas Afuera (OIM);
- Implementó un programa mejor para la protección de las manos y hizo esfuerzos para resolver los problemas con las entregas en la cadena de distribución.

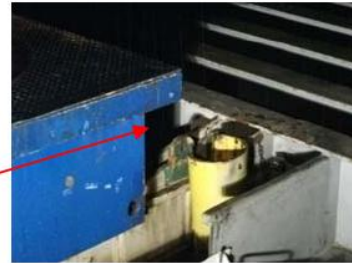
El gato hidráulico que sujetaba el supervisor.

- No se había elevado una solicitud a Ingeniería para resolver el desalineamiento de la mesa rotatoria;
- No se preparó ni se repasó un Análisis de Riesgos (*JHA*) ni un Análisis de Seguridad de la Tarea (*JSA*) para esta tarea;
- Hubo discusión sobre el tema pero no se llevó a cabo una evaluación tipo *Step Back 5X5* que incluyera una parada del trabajo;
- Falta de supervisión, ya que era el supervisor que realizaba la tarea que inicialmente se había asignado a un operador del piso de perforación;
- Falla al no comprender el riesgo de sujetar un gato hidráulico energizado en su lugar con las manos.
